Plan pluriannuel de restauration et d'entretien du bassin versant du Verdon

Dossier d'autorisation Secteur haut et moyen Verdon

Pièce numéro 2

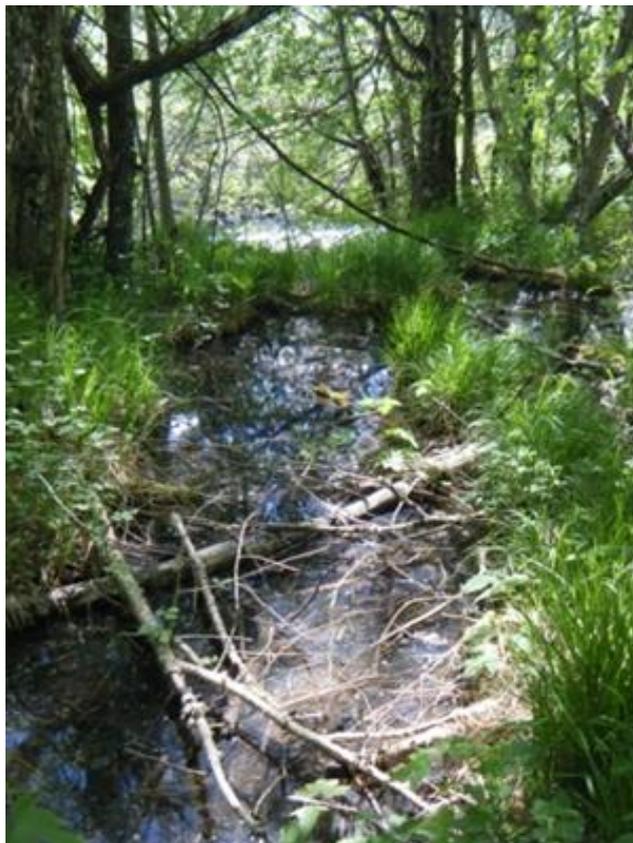
Adou du Seignus (Allos) : zone encombrée

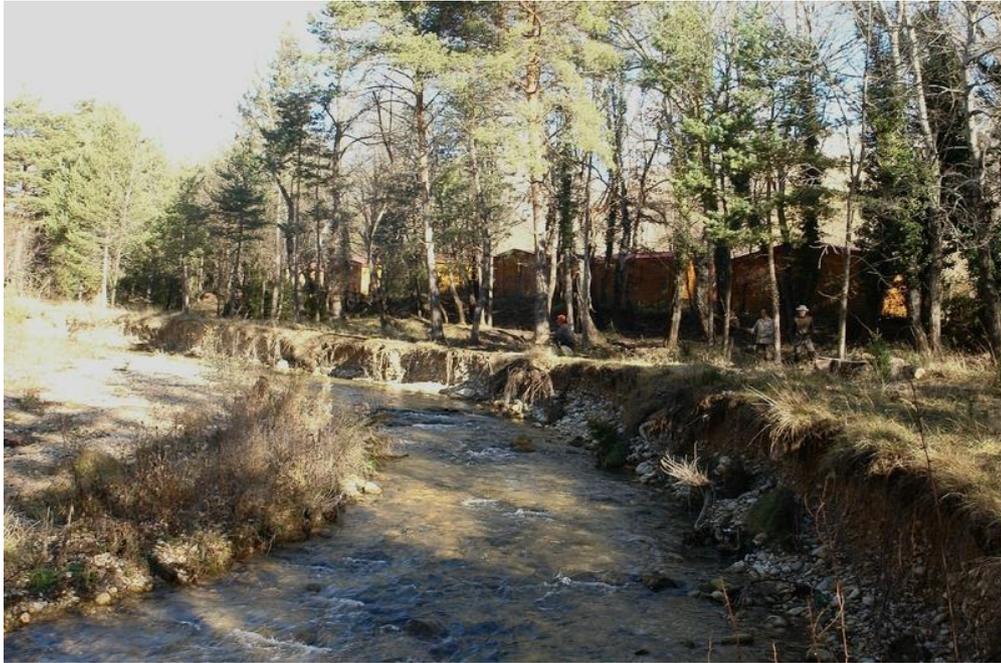
Anse d'érosion en rive gauche de la Maïre à Moustier avant travaux

Par exemple : des constructions d'ouvrages de confortement de type tunnage, fascine ou tressage.

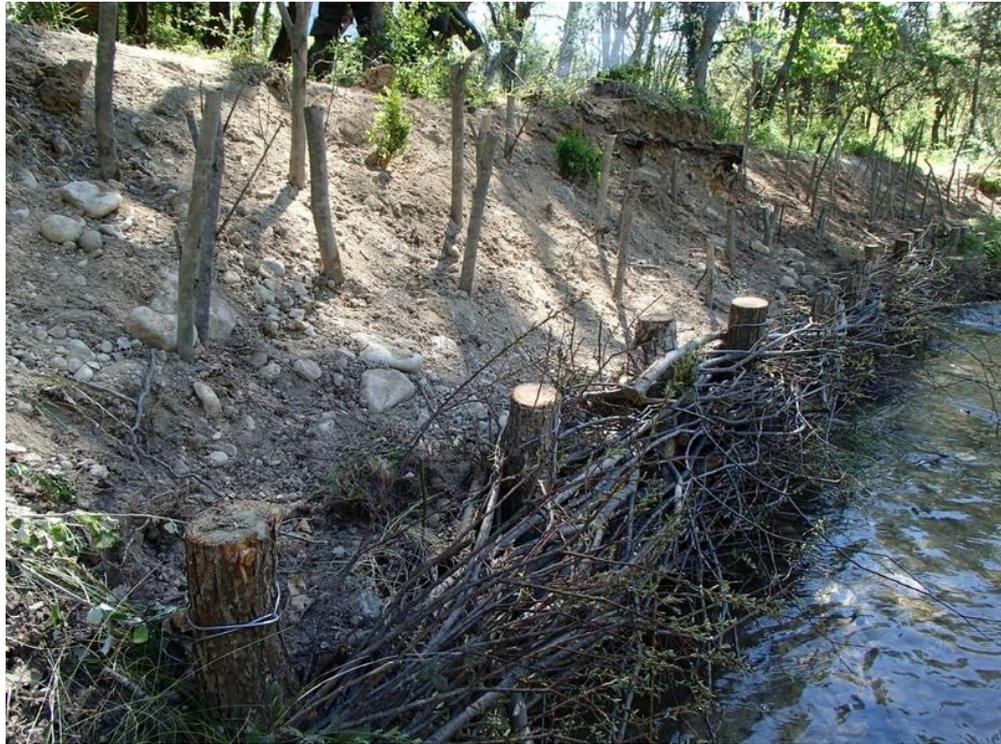
Tressage en pied de berge sur la Maïre à Moustier, vue de l'amont

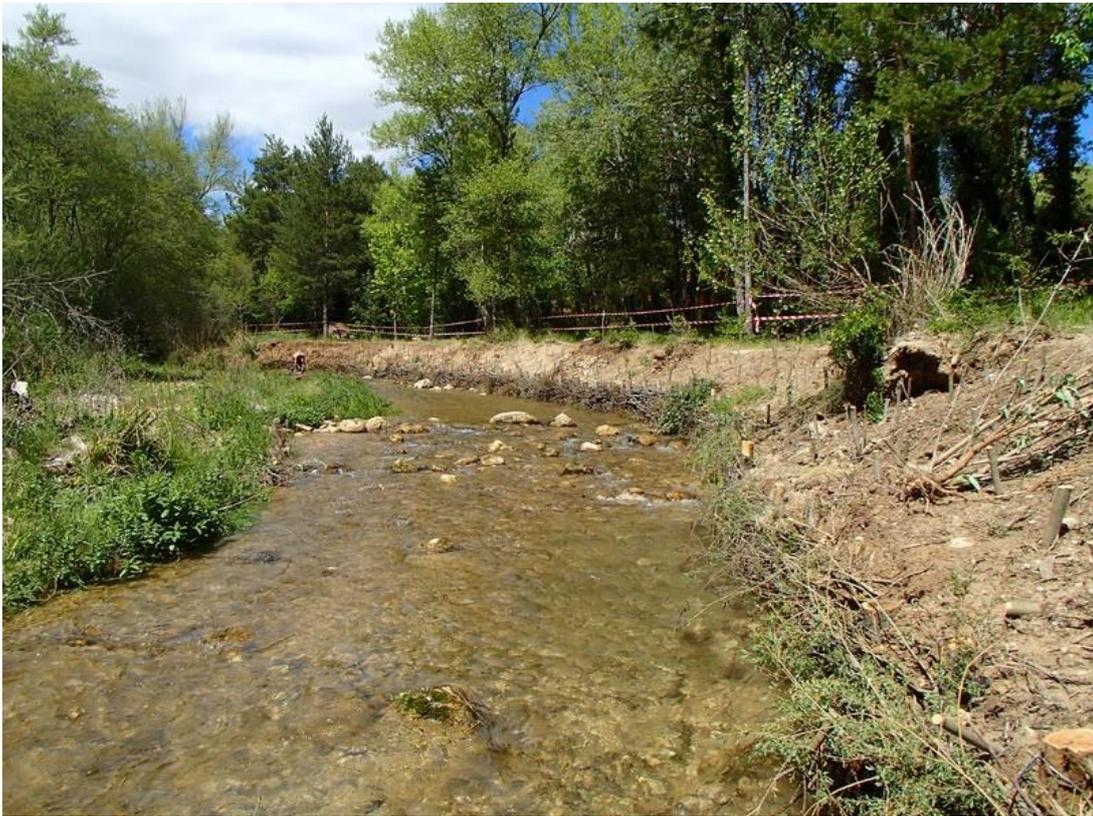
Vue de l'aval après travaux

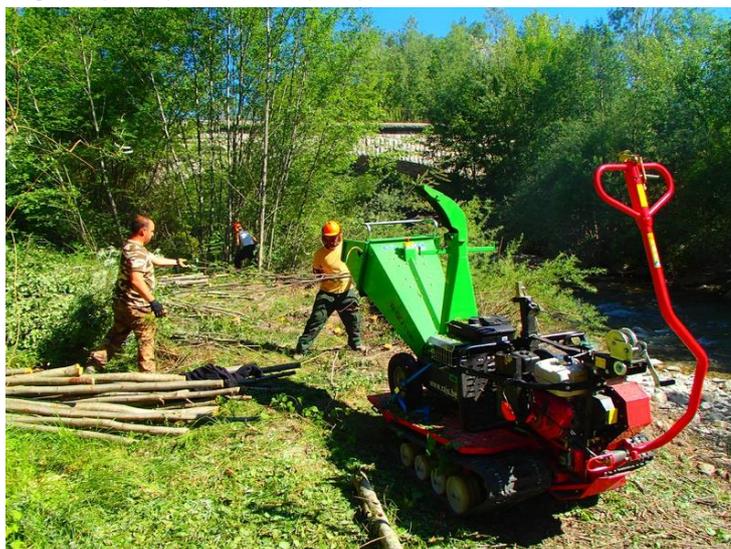
Broyage des rémanents par les agents

- **Par broyage.** Cette technique permet d'une part de réduire considérablement le volume des déchets végétaux (et ainsi de pouvoir laisser sur place les résidus appelé broyat), et d'autre part elle permet une dégradation et une assimilation plus rapide de la matière organique par les sols. Toutefois, elle nécessite des engins qu'il faut acheminer, parfois sur de longues distances (broyeur sur remorque, sur pelle ou sur tracteur forestier) et donc des accès à la rivière. Le broyage n'est pas envisageable partout, notamment sur les petits cours d'eau de montagne, et son recours doit à chaque fois être réfléchi.

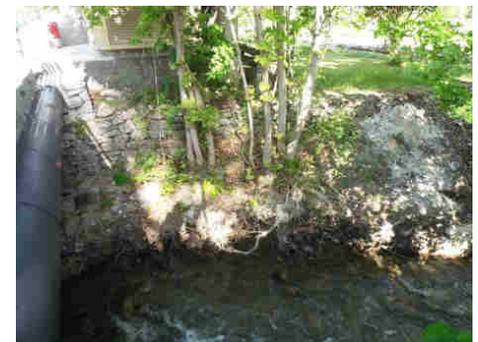
Affouillement en aval du pont de la D 702

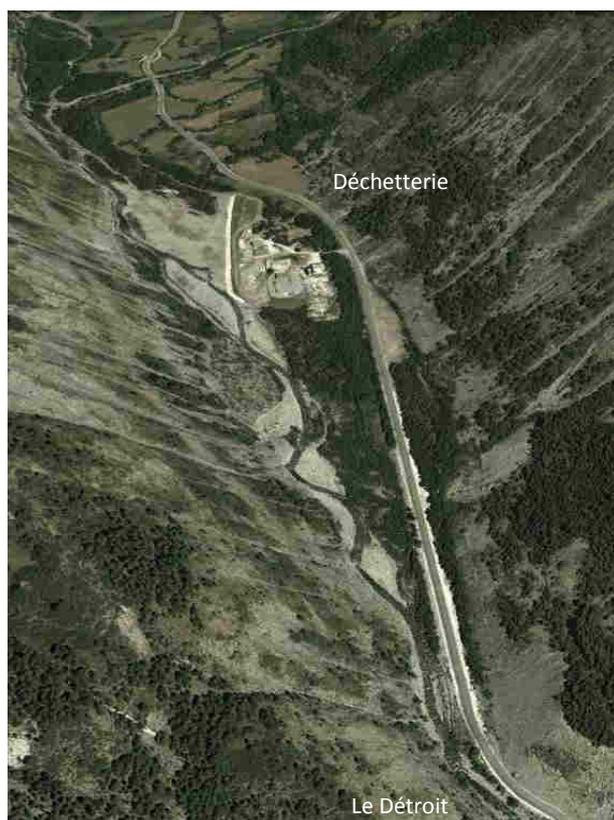
Elargissement du lit au niveau de la déchetterie - vue d'aval

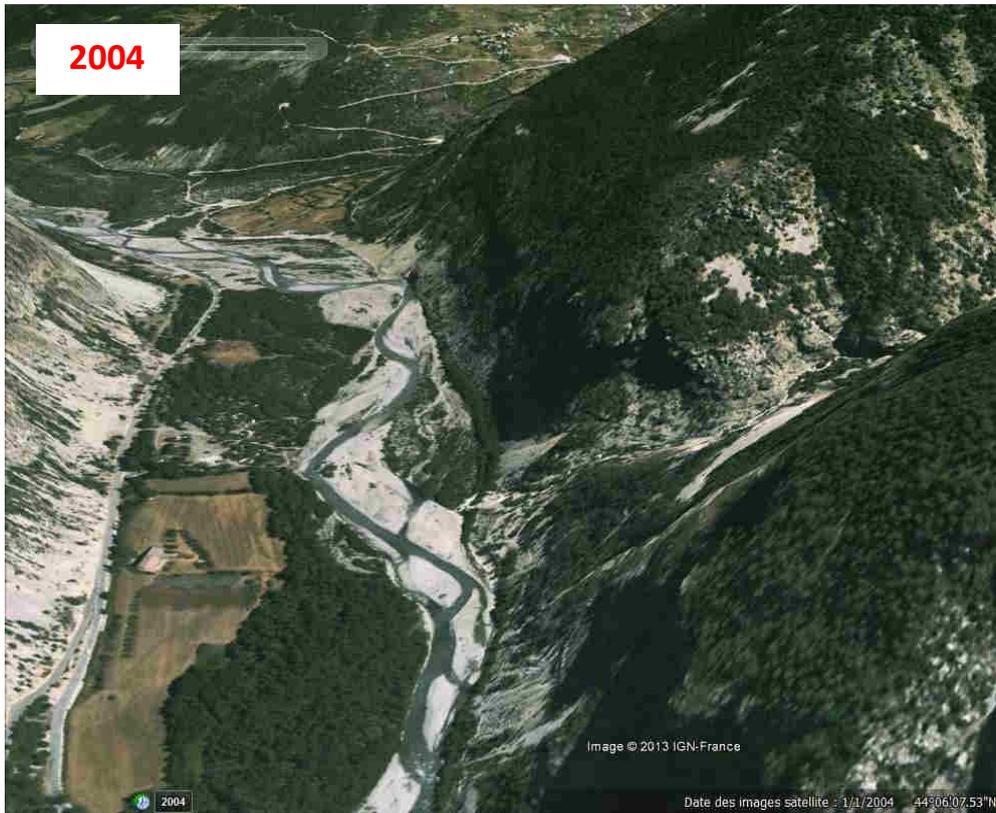
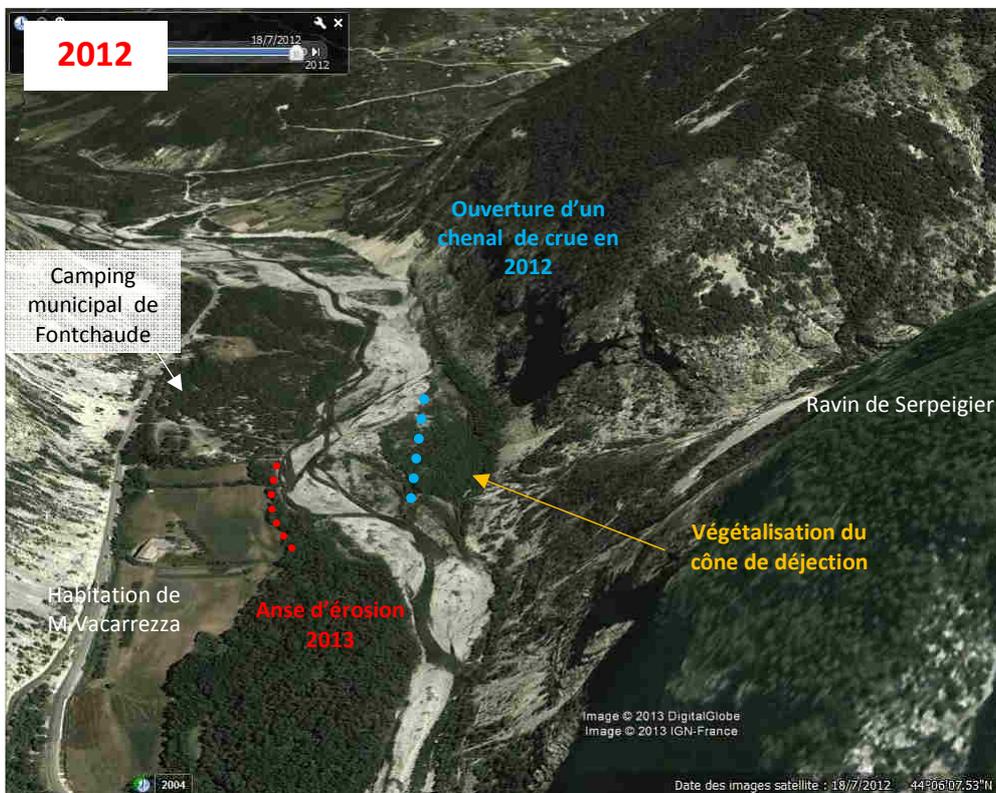
- Zone d'érosion RG au droit de chez M.Vacarrezza

Année de programmation	Détail des travaux	Nb de jours SIVU	Coût estimatif des travaux entreprises en € HT
2014	<p><u>Rattrapage d'entretien, Tranche 1</u>: du torrent St Pierre au pont d'Ondres (2 500 ml)</p> <p>Abattage de la pinède (isole de Jaume), recépage de l'isole en amont du pont d'Ondres, enlèvement des embâcles</p> <p>> Soutien mécanique pour débardage + broyage rémanents : porteur forestier (2 j) + broyeur (1 j)</p>	15	3 900 €
2015	<p><u>Restauration</u>: essartement de l'isole en amont du pont d'Ondres (1500 m²), du cône de déjection du Riou d'Ondres, de l'isole de Beauvezer (fin des travaux)</p> <p>> Intervention mécanisée : pelle fleco (4 j)</p>	x	4 700 €
2020	<p><u>Entretien</u> : recépage/essartement de l'isole au pont d'Ondres</p> <p>> Intervention mécanisée (pelle fleco/broyeur forestier : 3 j) couplée avec les travaux sur les iscles au pont la Buissière et au pont de Villars</p>	x	(4 700 € comptabilisé dans travaux HV41)

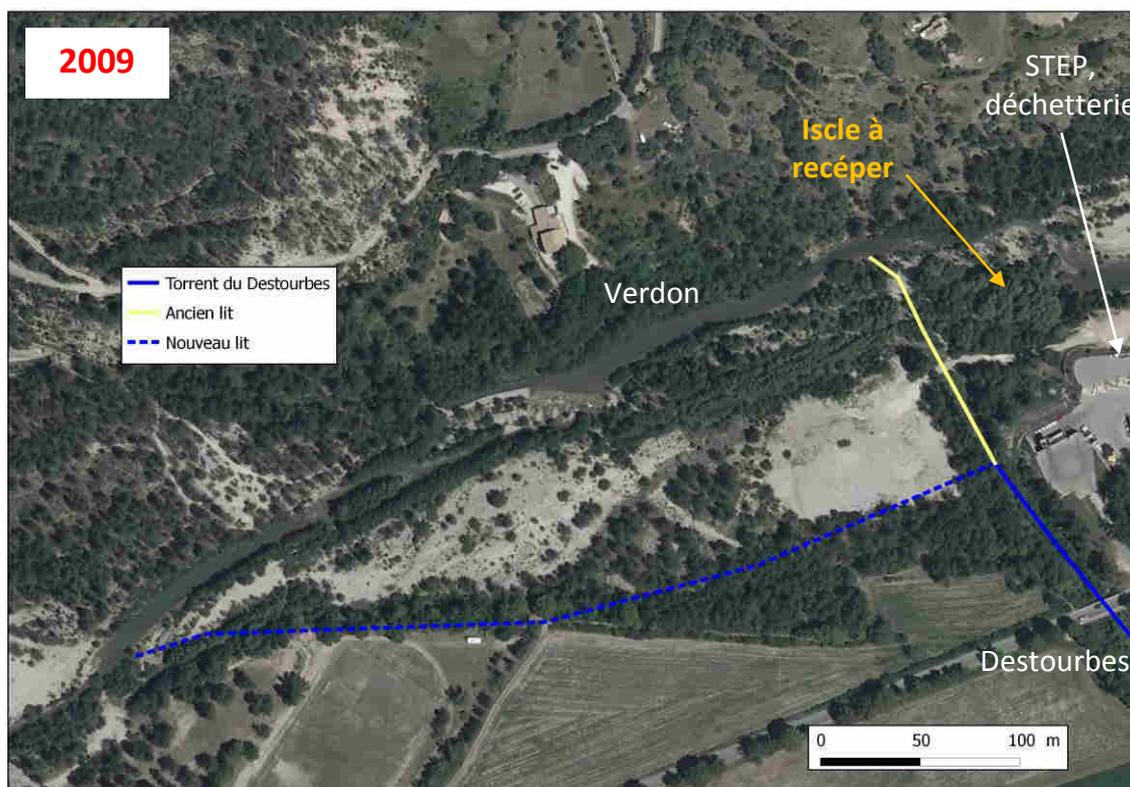
- Confluence du Destourbes

Année de programmation	Détail des travaux	Nb de jours SIVU	Coût estimatif des travaux entreprises en € HT
2015	<u>Restauration</u> : recépage de l'isle au droit de la STEP (abattage aulnaie), 1 000 m ² > Soutien mécanique : débardage	6	Participation EIFFAGE/commune
2016	<u>Restauration</u> : abattage de la pinède (nouveau lit du Destourbes) située dans le lit majeur du Verdon, 100 ml > Débardage à cheval (intervention couplée aux travaux sur le tronçon MV81) > Soutien mécanique : porteur forestier (1 j) + broyeur (1 j)	5	3 100 €

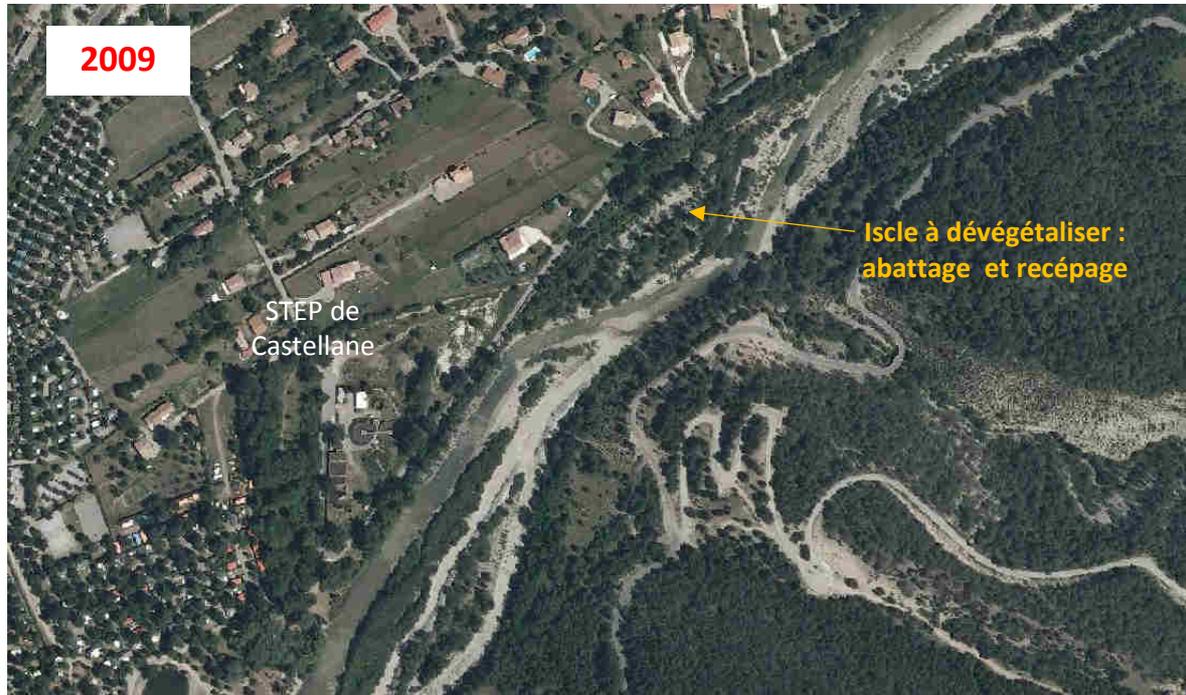
- Iscle en amont de la STEP de Castellane

Année de programmation	Détail des travaux	Nb de jours SIVU	Coût estimatif des travaux entreprises en € HT
2016	<u>Restauration</u> : dévégétalisation de l'isole en amont de la STEP de Castellane (abattage peupliers + recépage manuel). > Débardage à cheval (10 j), intervention couplée aux travaux sur le Destourbes (MV 7) > Soutien mécanique : porteur à grappin (1 j)	10	7 300 €
2019	<u>Gestion de l'isole de la STEP</u> : essartement à envisager en 2019 > Intervention mécanisée : pelle (2 j)	x	3 100 €
2017 2021	<u>Démontage</u> des peupliers (4 sujets) sur la Barricade. > Soutien : démontage du houppier par une entreprise d'élagage. Evacuation des branches et rémanents par le SIVU.	4	2000 € (par intervention)

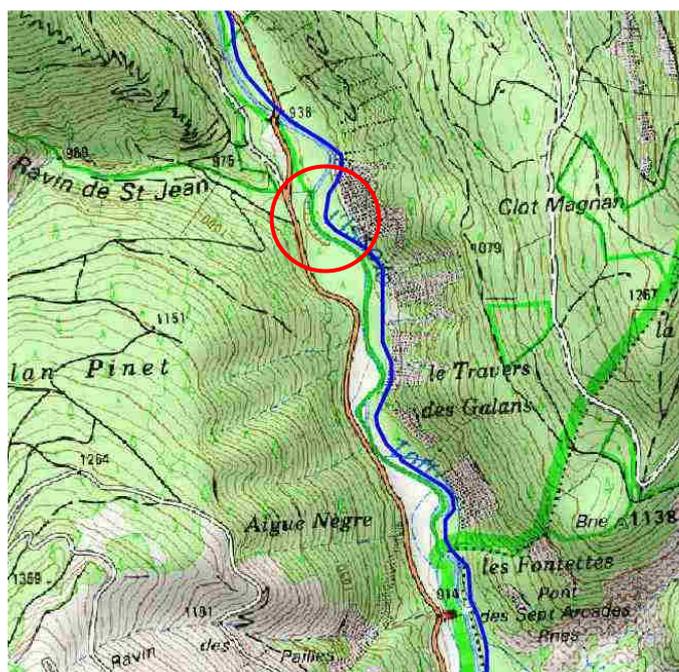
- « Iscle aux Ruches », zone d'érosion naturelle

Pinède affouillée en rive droite
